Steinkjerbygg KF

Utredning

Gruvbadet

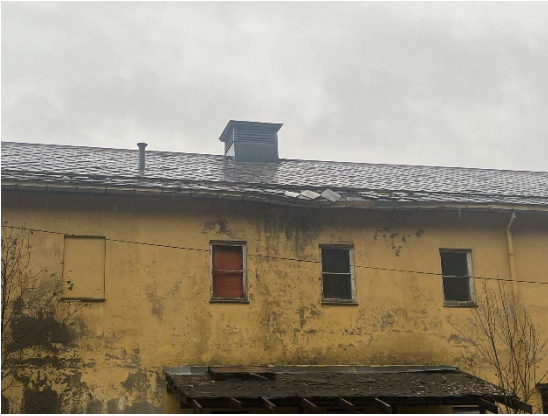
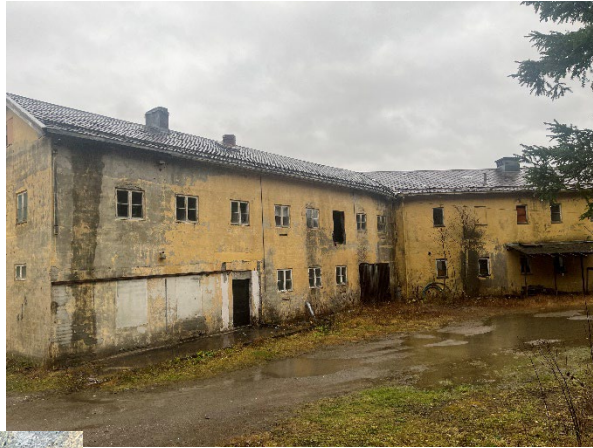
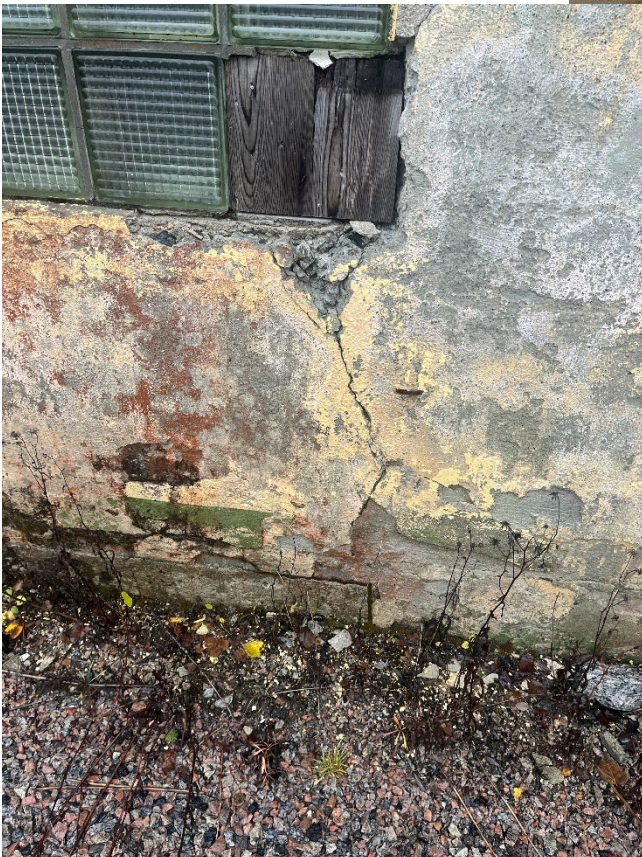
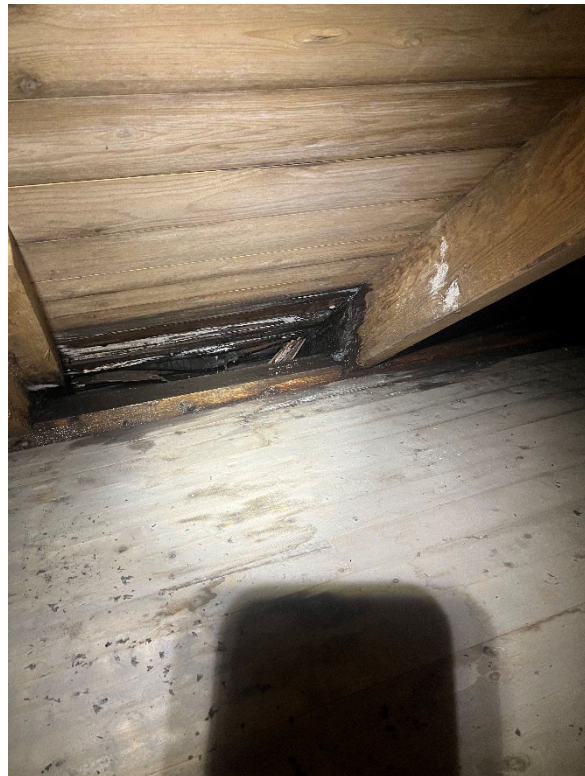
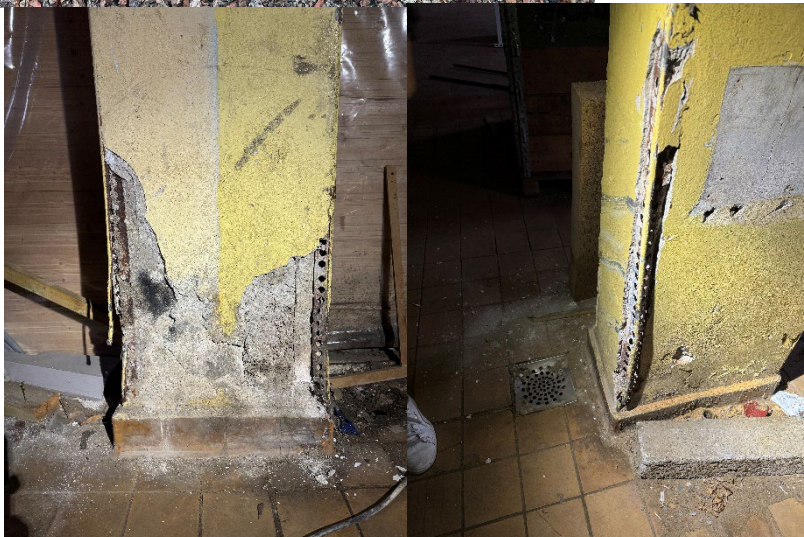
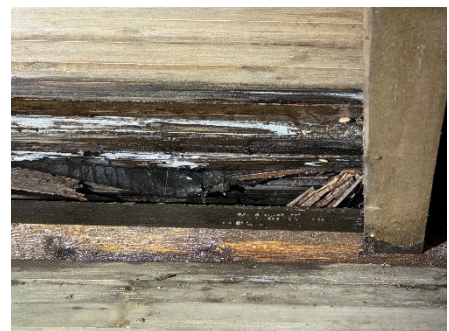
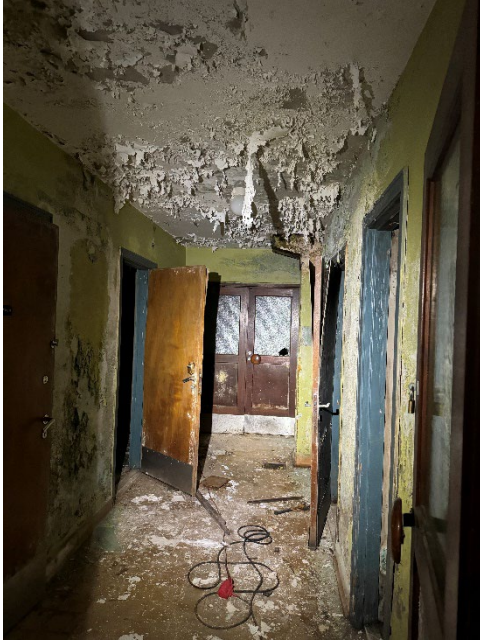
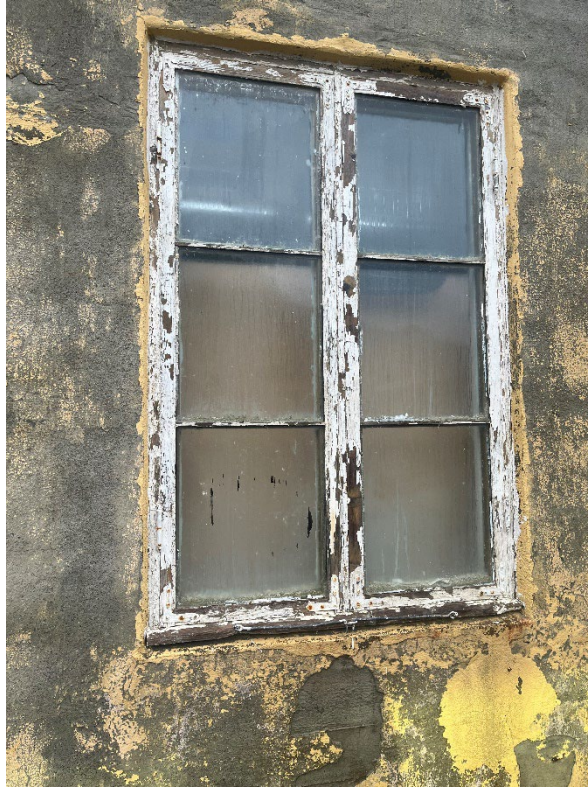
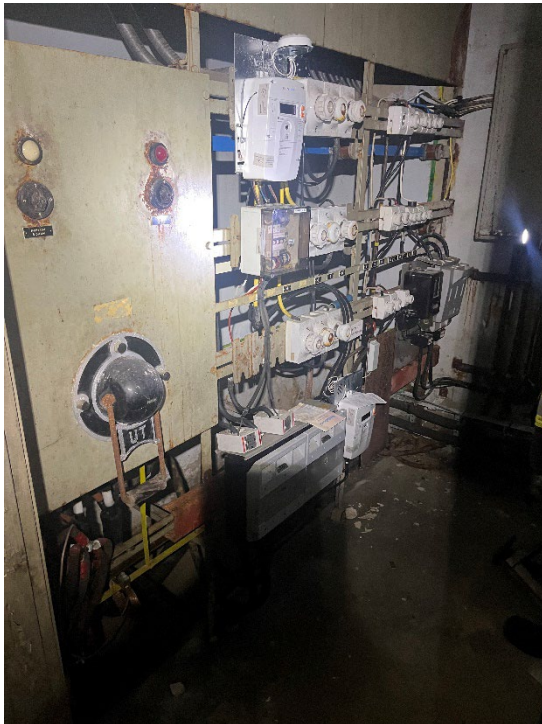
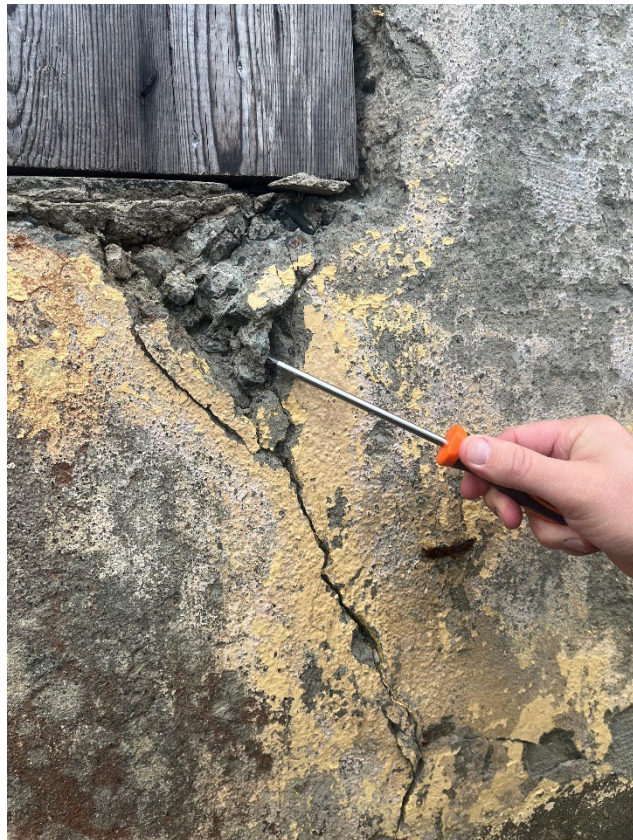
Gruvebadet i Malm er i svært dårlig forfatning. Bygget, som antas å være oppført med saltvannsbetong fra en gammel sjøbunn, viser store saltutslag. Dette har ført til betydelig forringelse av betongkvaliteten, noe som er en alvorlig bekymring for byggets strukturelle integritet.

Skader i tak og takkonstruksjon er omfattende, hovedsakelig på grunn av fuktgjennomtrengning. Det er vanskelig å få en fullstendig oversikt over skadene før taket rives, noe som gjør det utfordrende å planlegge nødvendige reparasjoner og tiltak.

Når det gjelder de tekniske installasjonene i bygget, er alt utstyr utgått på dato og må skiftes ut. Dette inkluderer elektriske systemer, VVS-installasjoner og andre tekniske komponenter som er essensielle for byggets funksjonalitet.

Vinduer og dører i bygget er også i dårlig stand og må skiftes ut. Dette er nødvendig for å sikre byggets energieffektivitet og sikkerhet.
